DVR-Beispielsammlung

Gute Straßen in Stadt und Dorf

Bonner Straße | Köln

Stadtteilgeschäftsstraße mit Linienbusverkehr

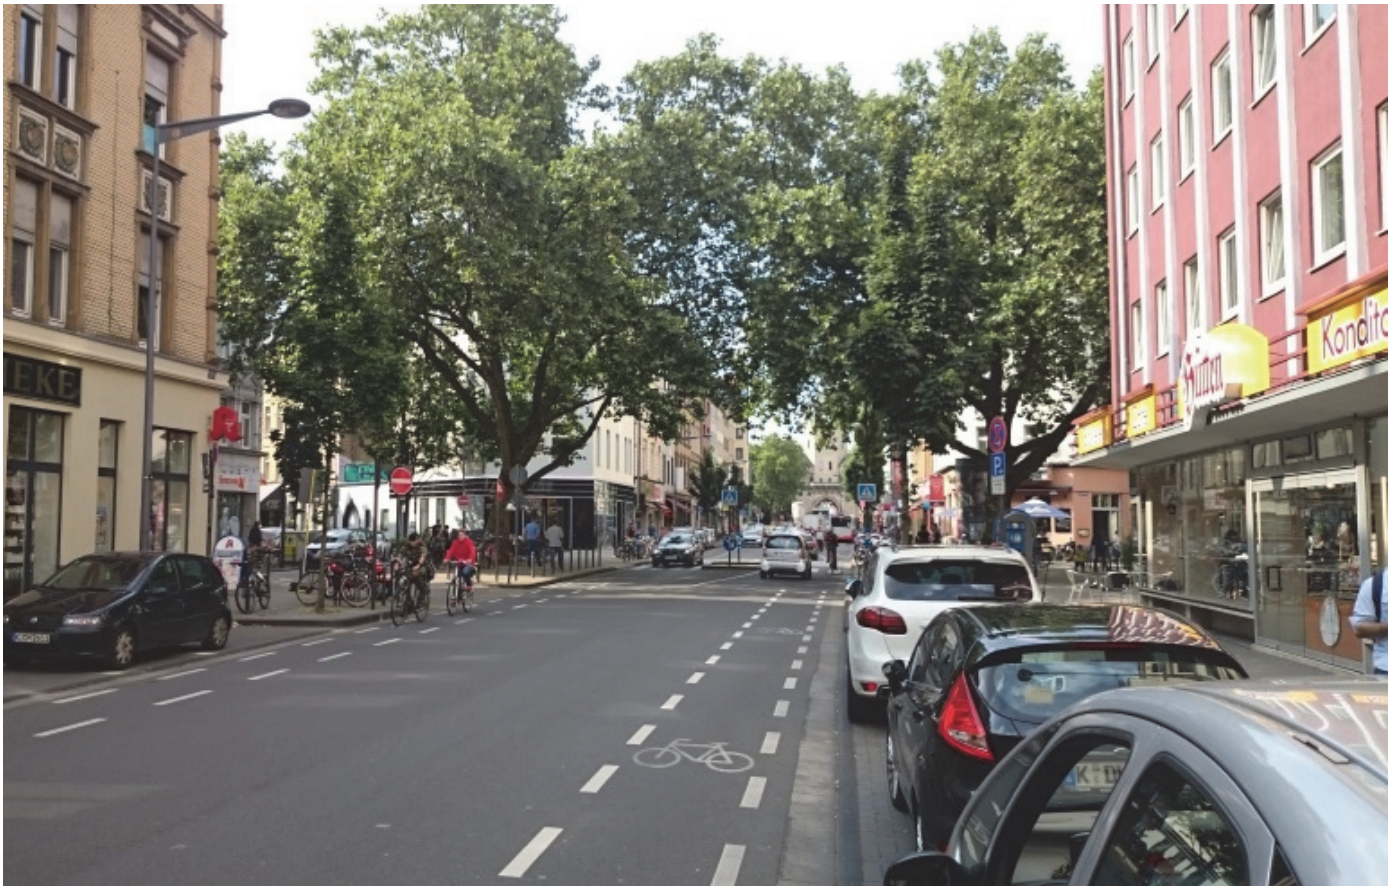
Bild 1 | Die Bonner Straße nach der Umgestaltung: Gliederung des Fahrbahnquerschnitt, Sicherung von Überquerungsstellen, mehr Raum für Radfahren, Zufußgehen und Aufenthalt

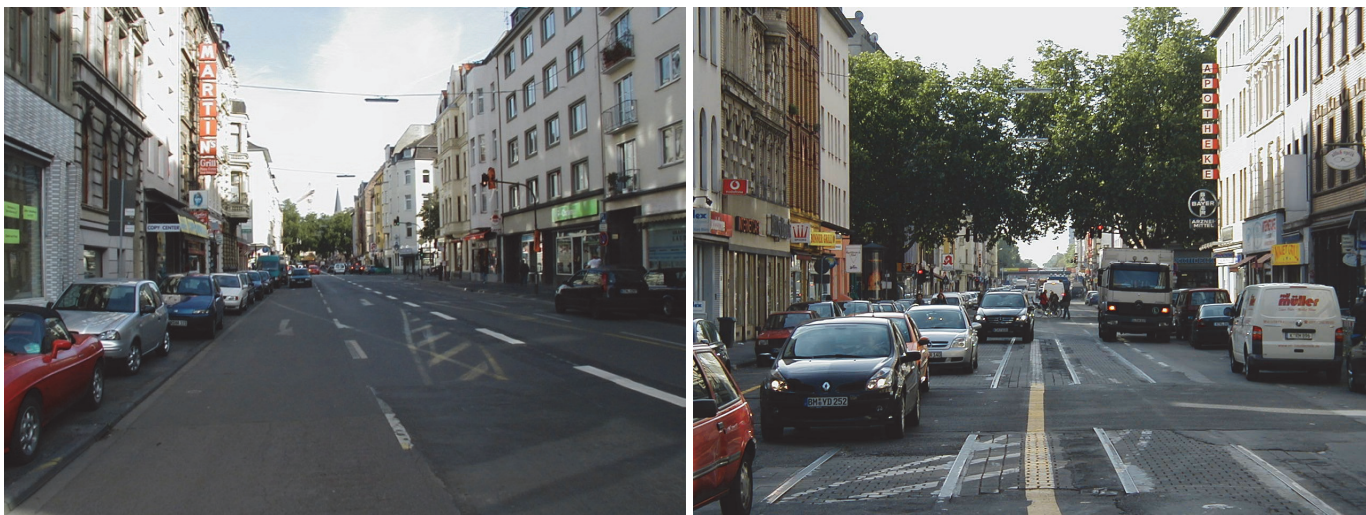
Bilder 3 und 4 | Vorher-Situation: Überdimensionierte Fahrbahn mit ungeordneter Nutzung durch den Kfz-Verkehr zulasten von Zufußgehenden, Radfahrenden und Aufenthalt sowie durch Wegfall der Straßenbahn und Fertigstellung der U-Bahn notwendig gewordene Oberflächensanierung

Vordergründig wurde nach Verlagerung der Stadtbahn unter die Erde eine umfassende Oberflächenwiederherstellung notwendig. Straßenbahnschienen waren zu entfernen, tiefbauliche Eingriffe im Zuge des U-Bahnbaus zu beseitigen (Bild 3, Bild 4).

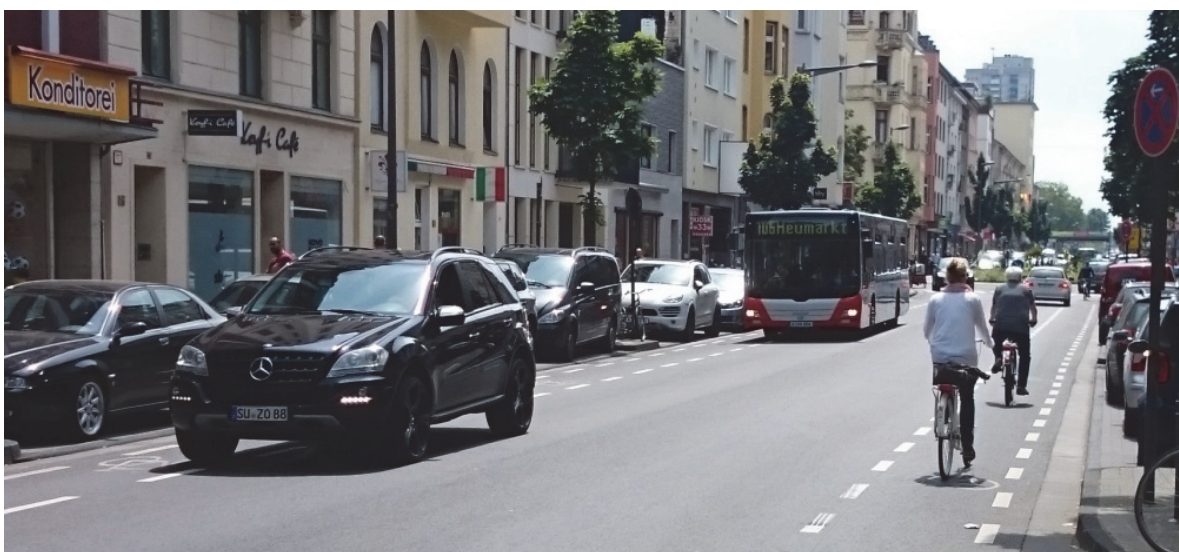
Bild 9 | Typische Fahrlinien: Radfahrende halten sich in der Mitte des Schutzstreifens, Pkw-Fahrende akzeptieren meist die Kernfahrbahn, breitere Fahrzeuge nutzen den Schutzstreifen teilweise mit

Die gegenüber dem Regelmaß von 4,50 m nach RAST verbreiterte Kernfahrbahn ist der Tatsache geschuldet, dass bei dem gegebenen Linienbusverkehr eine ständige Mitnutzung des Schutzstreifens möglichst vermieden werden sollte. Die gewählte Breite von 5,00 m ermöglicht den Begegnungsfall Bus / Pkw bei eingeschränktem Bewegungsspielraum.

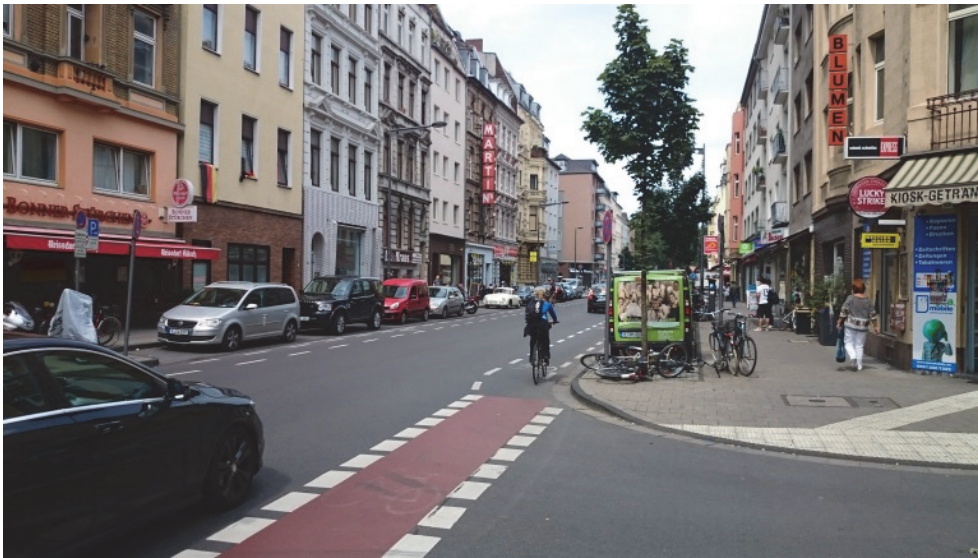
Bild 10 | Schärfung der Wahrnehmung: Nur an Stellen mit besonderem Gefährdungspotenzial (Einmündungen, Tankstellenzufahrt u. ä.) ist der Schutzstreifen rot eingefärbt, um die Aufmerksamkeit der Kraftfahrenden zu erhöhen

Der Sicherheitsstreifen bietet Radfahrenden mehr Schutz gegenüber sich öffnenden Autotüren, verbreitert den „funktionalen“ Schutzstreifen gegenüber der Regelbreite nach RAST auf 1,75 m und engt zudem die Fahrbahn aus Sicht des Kfz-Verkehrs etwas ein (Bild 9). Die Beschränkung der Roteinfärbung des Schutzstreifens auf Einmündungen und stark frequentierte Grundstückszufahrten schärft die Wahrnehmung aller Verkehrsteilnehmenden für diese Bereiche mit besonderem Gefährdungspotenzial (Bild 10).

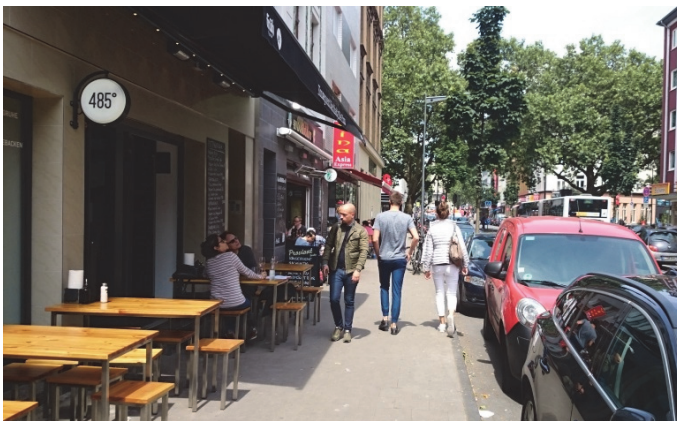
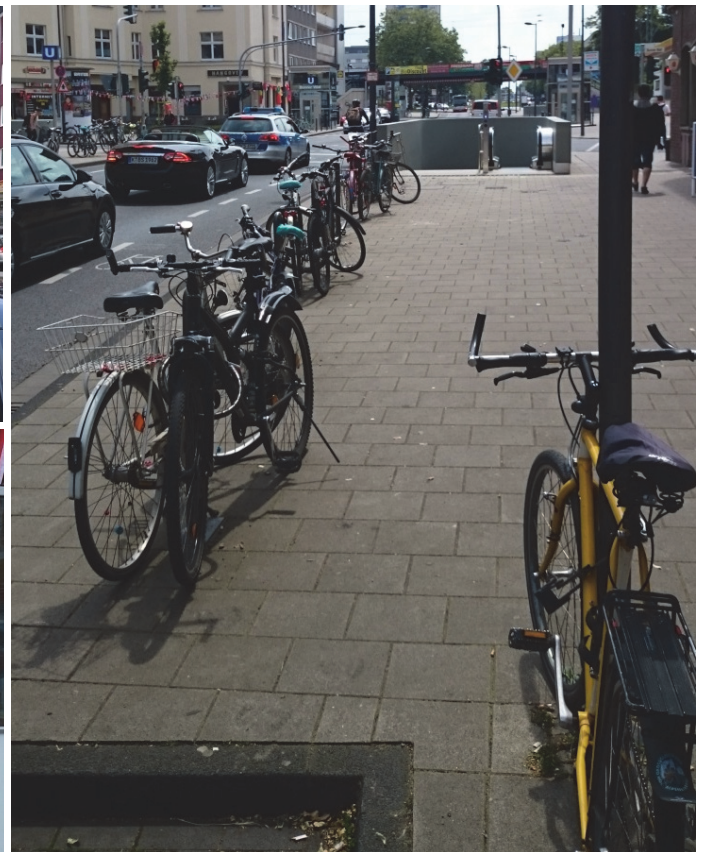
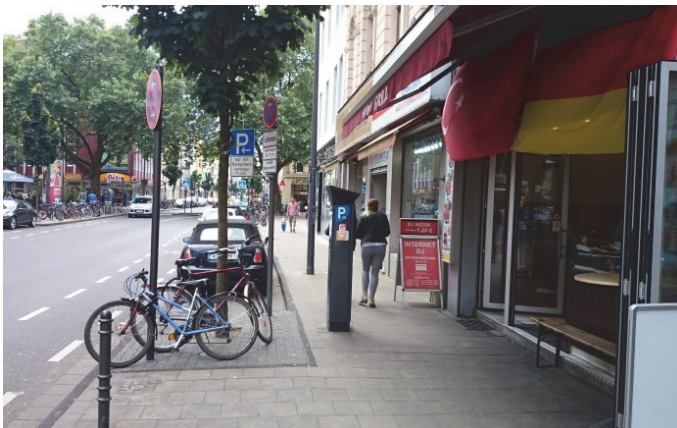
Bilder 11 bis 13 | Gliederung des Seitenraums und Einbauten: Deutliche Trennung von Parkstreifen und Gehweg, jedoch abschnittsweise (Fotos links) Einschränkung der baulichen Breite von 3,00 bis 4,00 m durch temporäre Nutzungen, nachträgliche Einbauten etc. auf „Restbreiten“ bis rund 2,00 m; Fahrradabstellbügel am Fahrbahnrand (rechtes Foto) bieten Schutz vor illegalem Gehwegparken, sind für Zufußgehende wenig störend und ermöglichen Radfahrenden ein zielnahe Abstellen ihres Fahrrades am Zugang zur U-Bahn (Haltestelle Bonner Wall)

Der Seitenraum ist klar gegliedert. 2,00 m breite Parkstände sind durch ein Hochbord vom 3,00 bis 4,00 m breiten Gehweg deutlich getrennt. In unregelmäßigen Abständen lockern neue Baumpflanzungen die Parkreihen auf. Poller oder „Haarnadeln“ zum Abstellen von Fahrrädern schützen vor illegalem Parken auf dem Gehweg (Bilder 11 bis 13 sowie Bild 15).

Die Dimensionierung der Gehflächen entspricht mit 3,50 m bis 4,00 m Breite im Grundsatz den Anforderungen, wie sie sich aus den anrainenden Nutzungen ableiten lassen. Allerdings steht diese Breite aufgrund von temporären Nutzungen (Außengastronomie, Auslagen, Werbeständer etc.), nachträglichen Einbauten (z. B. Parkscheinautomaten) sowie abschnittswisen Prioritätensetzungen zugunsten Parkbuchten und Warteflächen an Bushaltestellen nicht durchgängig zum Gehen zur Verfügung (siehe Bilder 11 und 12).

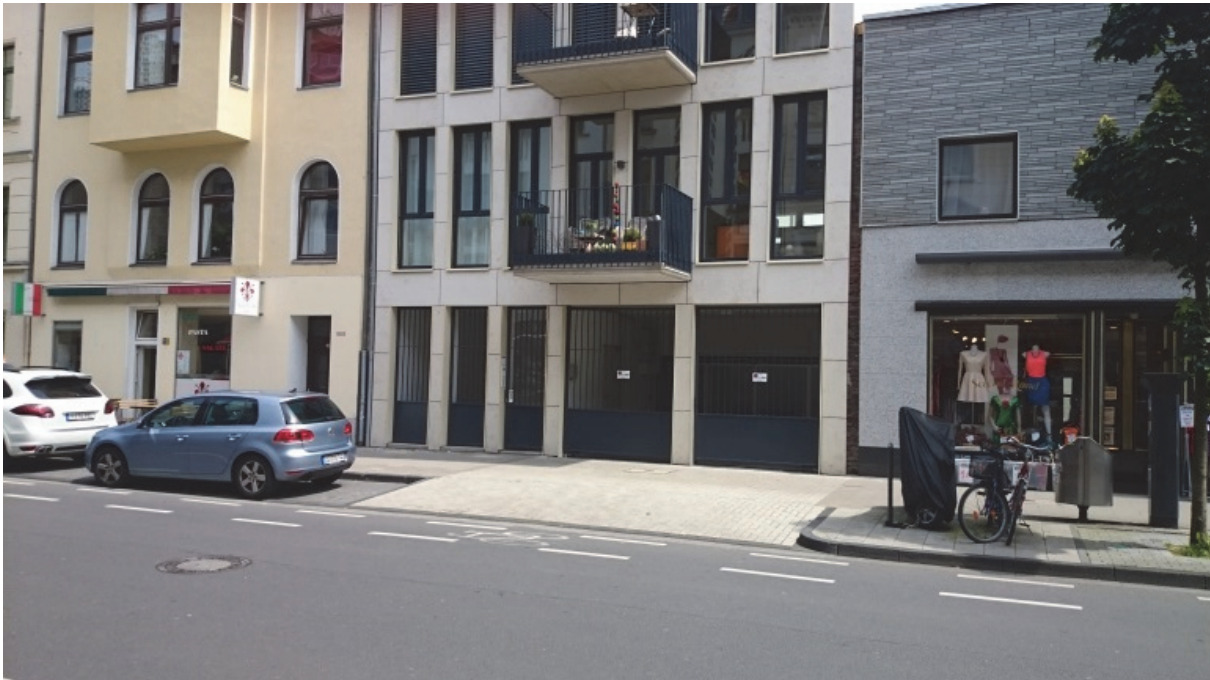
Bild 14 | Komfortaspekt für Zufußgehende: Anrampungen in Grundstückszufahrten liegen außerhalb der eigentlichen Gehflächen

Die Anrampung von Grundstückszufahrten findet im Parkstreifen statt (Bild 14). Der Gehkomfort bleibt dadurch beispielsweise für Personen mit Rollatoren günstig, weil das Querprofil der eigentlichen „Gehbahn“ bei 2,5 % belassen werden kann.

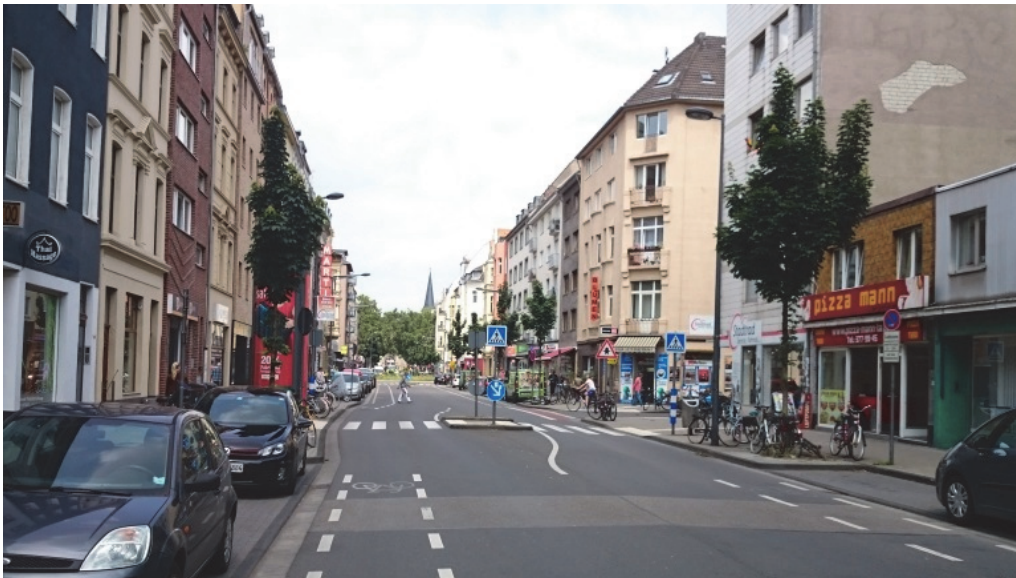
Bild 16 | Standard für gesicherte Überquerungsstellen: ausreichend breite Mittelinsel mit beidseitigem Fußgängerüberweg, ergänzt durch Bodenindikatoren für Sehbeeinträchtigte

Überquerungsstellen weisen einen Abstand von rund 200 m auf. Sie werden durch 2,50 m breite Mittelinselfen mit beidseitigen Fußgängerüberwegen gesichert (Bild 16). Bodenindikatoren erleichtern Sehbeeinträchtigteten das Auffinden und den Überquerungsvorgang.

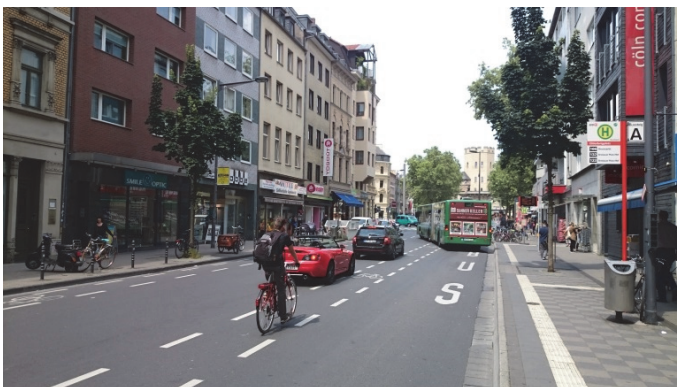
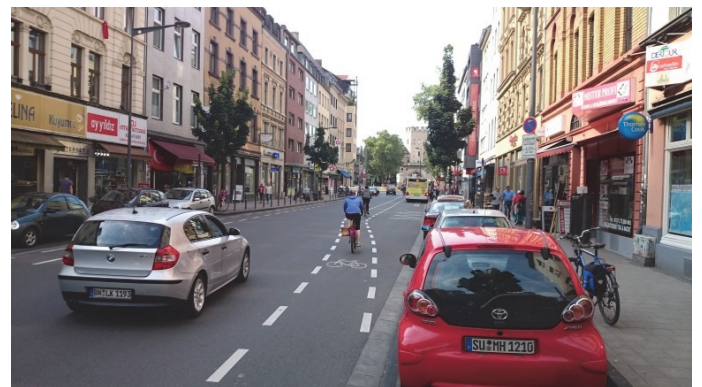
Bilder 17 und 18 | Bushaltestelle „Chlodwigplatz A“ unmittelbar vor dem Übergang der Bonner Straße in den gleichnamigen Kreisverkehr: Busbucht mit mehreren Haltepositionen, durch Verschwenkung des Schutzstreifens offen eingeleitet

Die Bushaltestelle „Bonner Wall“ ist als Kap ausgebildet (siehe Bild 15). Die Bushaltestelle „Chlodwigplatz A“ wurde dagegen als Bucht mit einer Tiefe von 3,00 m bei offener Einleitung konstruiert (Bilder 17 und 18). Sie kann gleichzeitig von zwei Gelenkbussen angefahren werden. Der parallel führende Schutzstreifen wurde hier verschwenkt, die Kernfahrbahn aufgrund der insgesamt knappen Straßenbreite auf regelwerkskonforme 4,50 m reduziert.

Mit der gewählten Konstruktion konnte im Zulauf zum Kreisverkehr am Chlodwigplatz dem Radverkehr eine kontinuierliche Führung geboten werden. Gleichzeitig wirken sich Rückstaus im Kfz-Verkehr weniger gravierend auf den gesamten Verkehrsablauf aus.

Der Seitenraum ist dadurch allerdings beengt: Nach Abwägung aller Anforderungen im Querschnitt bleibt ein Gehweg von 2,00 m neben einer Wartefläche von knapp 3,00 m Breite. Die Trennung erfolgt durch unterschiedliche Beläge und Anordnung einer Kastenrinne zwischen Gehweg und Wartebereich (siehe Bild 17). Von Spitzenzeiten im Fußverkehr abgesehen ergibt sich auf diese Weise immerhin ein flexibel nutzbarer Bereich von knapp 5,00 m Breite zum Gehen, Warten, Ein- und Aussteigen.

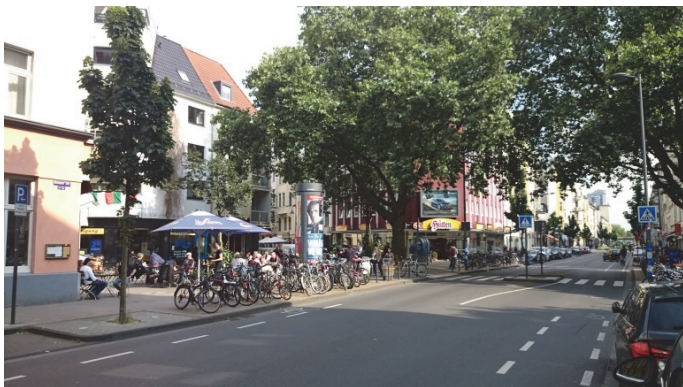
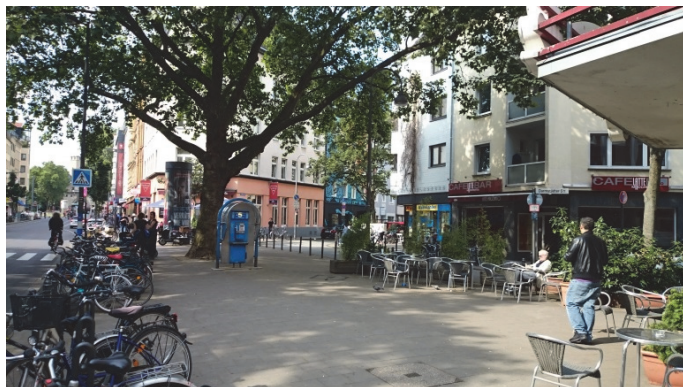
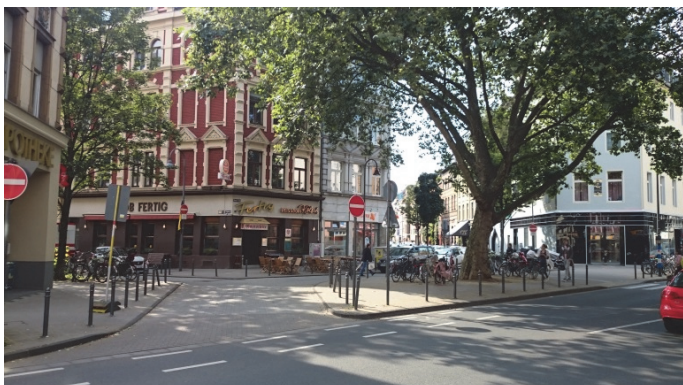
Bilder 19 bis 21 | Seitenplätze mit verbleibender Verkehrsfunktion, jedoch gut sichtbarer Aufenthaltsnutzung und verbunden durch eine markante Überquerungsstelle mit altem Baumbestand

Ein ursprünglich sechsarmiger Knotenpunkt wurde so umgestaltet, dass die Aufenthaltsfunktion deutlicher zum Ausdruck kommt (Bilder 19 bis 21). Die in die beiden Seitenplätze integrierten Straßen weisen einen anderen Belag auf und sind Bestandteil von Tempo 30-Zonen. Verbunden werden sie durch eine Mittelin-

sel mit Fußgängerüberwegen. Der Baumbestand ist alt und gibt der Aufenthaltsfunktion zusätzliches Gewicht.

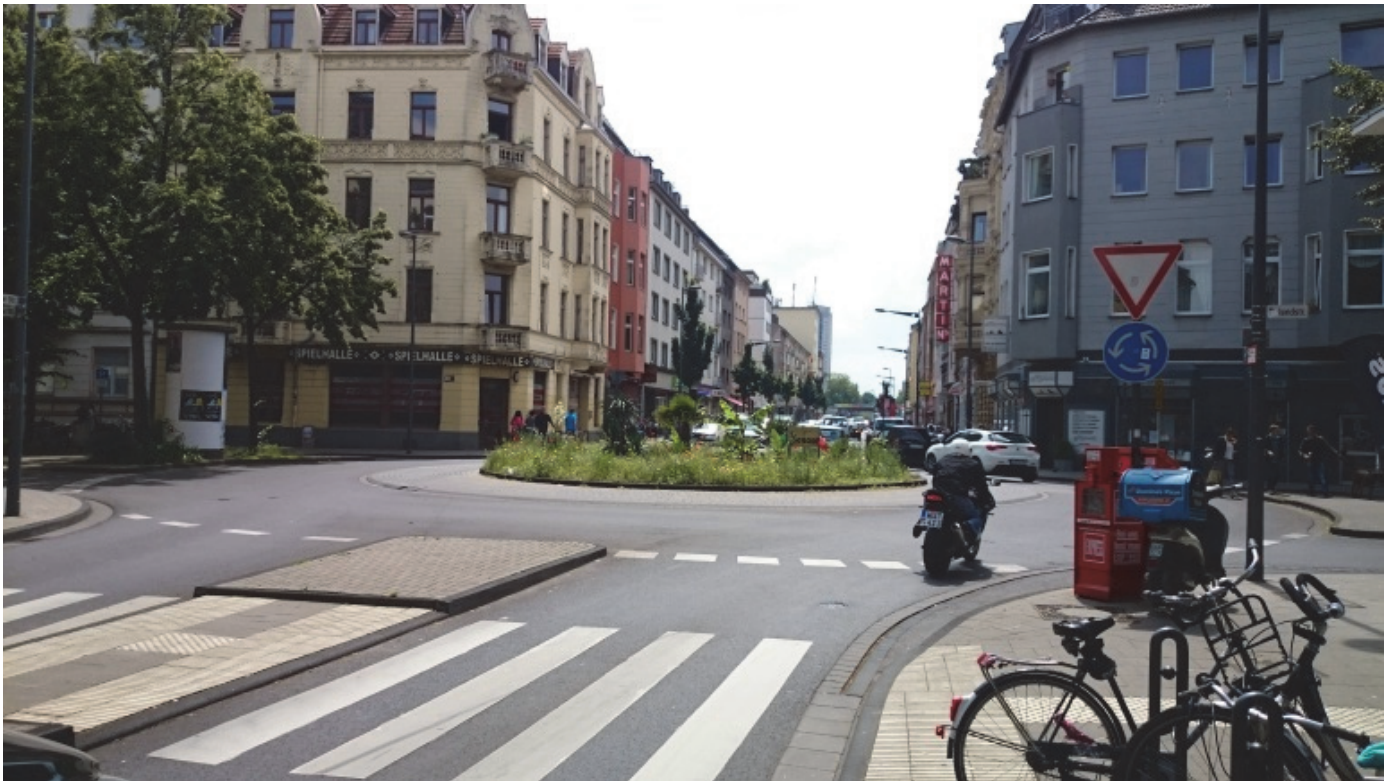
Bild 23 | Neuer Kreisverkehr: die deutliche Ablenkung der Fahrlinien aus der Straßenachse bewirkt durch Geschwindigkeitsdämpfung eine erhöhte Sicherheit, privates Engagement zur Bepflanzung und Pflege der Kreisinsel fördert die Identifikation mit dem neuen Infrastrukturelement

Im bisher umgestalteten Abschnitt der Bonner Straße liegen zwei Hauptverkehrsstraßenknoten, die als Kreisverkehr gestaltet sind (Bonner Straße / Chlodwigplatz sowie Bonner Straße / Koblenzer Straße, Letzterer außerhalb des dokumentierten Abschnitts). Ein weiterer, dazwischen liegender Knotenpunkt mit einer kreuzenden Allee (Rolandstraße, Teutoburger Straße) mit breitem Mittelstreifen, zuvor signalisiert und als Unfallhäufungsstelle auffällig, wurde ebenfalls zu einem Kreisverkehr umgestaltet (Bilder 22 und 23). Die Mittelinsel dieses Kreisverkehrs wird in privater Initiative begrünt und regelmäßig gepflegt.

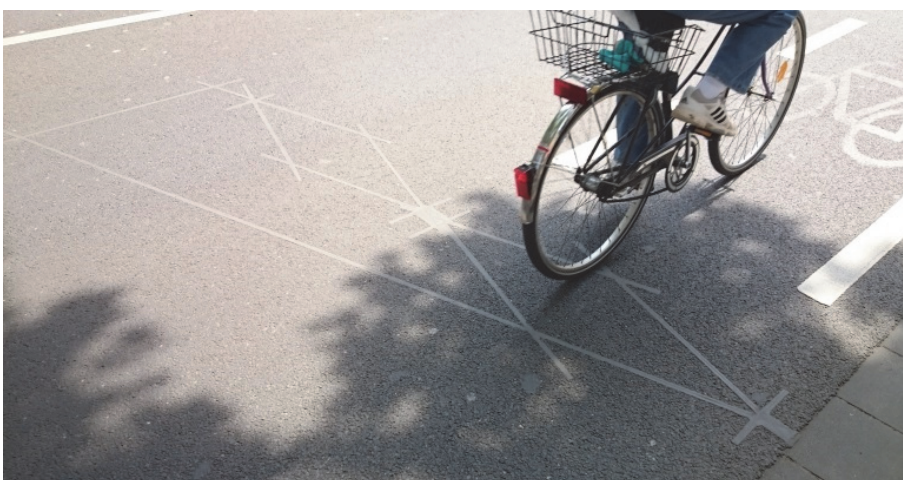
Bild 24 | Dauerzählstelle im Radverkehr: Induktionsschleifen in der Fahrbahn mit witterungs- und vandalismusgeschützt in den Boden eingelassenem Modem im Seitenraum (hier nicht sichtbar)

Die Bonner Straße stellt eine wichtige radiale Achse im Radverkehr dar. Aus diesem Grund wird hier eine Dauerzählstelle betrieben. Das Zählgerät befindet sich unmittelbar neben den Induktionsschleifen (Bild 24). Es ist im Seitenraum in den Boden eingelassen. Über ein Modem können die erfassten Daten z. B. vor Ort in ein Notebook übertragen und mit herstellereigener Software ausgewertet werden. Gleichzeitig werden die Zählergebnisse – wie auch diejenigen der übrigen Dauerzählstellen des Radverkehrs im Kölner Stadtgebiet – tagesscharf im Internet veröffentlicht (Bild 25).

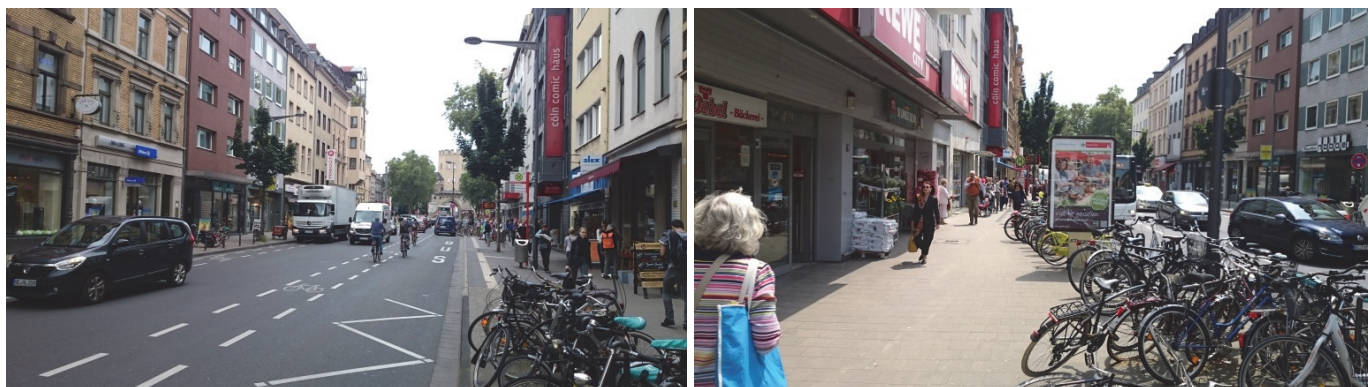
Bilder 27 und 28 | Liefervorgänge außerhalb der Ladezonen und wild abgestellte Fahrräder: aufgrund des beschränkten Flächenangebots konnten nicht alle Probleme durch die Umgestaltung gelöst werden

- Liefervorgänge treten auch außerhalb der festgelegten Ladezonen und Lieferzeitfenster auf (Bild 27). Lieferfahrzeuge halten dann auf dem Schutzstreifen und behindern den fließenden Verkehr teilweise erheblich.
- Trotz der großen Anzahl der bereits im Entwurf eingeplanten Bügel („Haarnadeln“) stellt das Abstellen von Fahrrädern im Seitenraum ein zunehmendes Problem dar (Bild 28).

Das gegebene Flächenpotenzial ließe in beiden Fällen eine nachhaltige Verbesserung nur bei Wegnahme von Pkw-Parkständen zu.
